DADOS DO PEDIDO

| Endereço<br>Avenida 13 | Número<br>677 | Complemento | |
| Tipo do imóvel<br>Loja Comercial/Agencia | Matrícula<br>17.761 | Núm. Registro de Imóveis<br>CRI DE GUAÍRA-SP | |

AVALIAÇÃO DO IMÓVEL

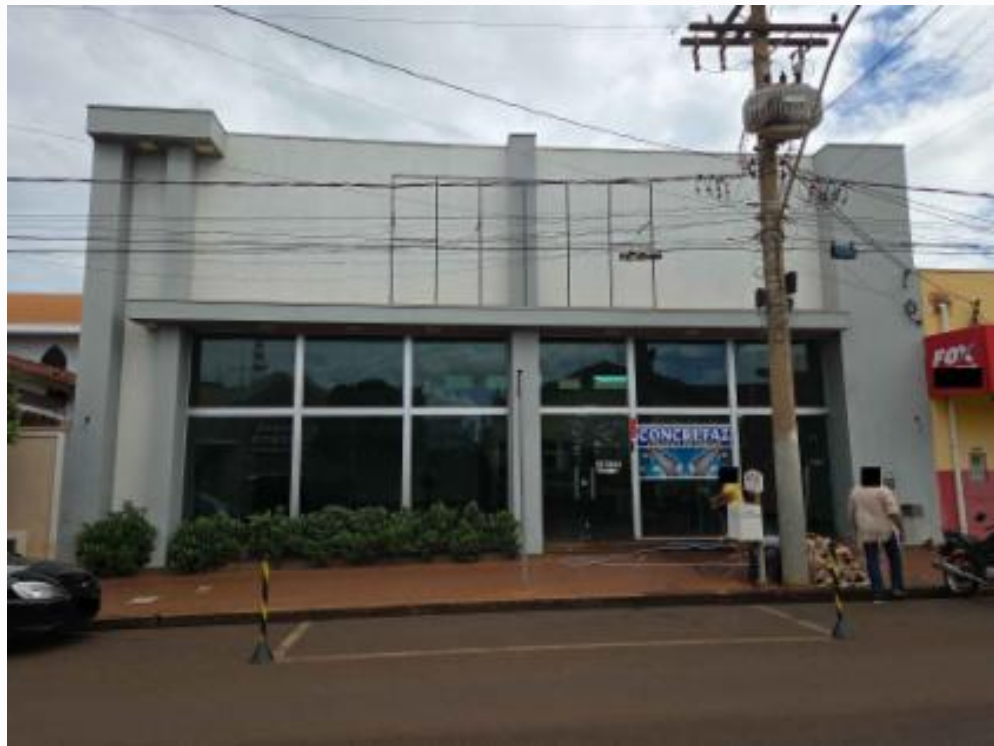
| CONCLUSÃO | |
|---|---|
| 03 - Contato Telefônico Acompanhante<br>Vistoria externa | 04 - Observações Finais<br>A vistoria foi realizada por aspecto externo. No momento da vistoria o imóvel estava ocupado.<br>Avaliação considerando não haver quaisquer dívida ou ônus sobre este imóvel.<br>O imóvel não possui identificação numérica instalada no local, mas é facilmente localizado pela sequência numérica dos seus vizinhos. |

Fachada do imóvel
