Proprietário:	BANCO SANTANDER BRASIL S.A		Dossiê	02.17657
Tipo de Imóvel:	Lote/Terreno	Uso do imóvel:	Comercial	
Status de ocupação:	Desocupado	Finalidade:	Valor de Mercado e Liquidação Forçada	
Endereço Completo:	Avenida Antônio Basílio, N°1788-A, Lagoa Nova, Natal -RN.

**Laudo de Avaliação**

**Avenida Antônio Basílio, N°1788-A, Lagoa Nova, Natal -RN.**

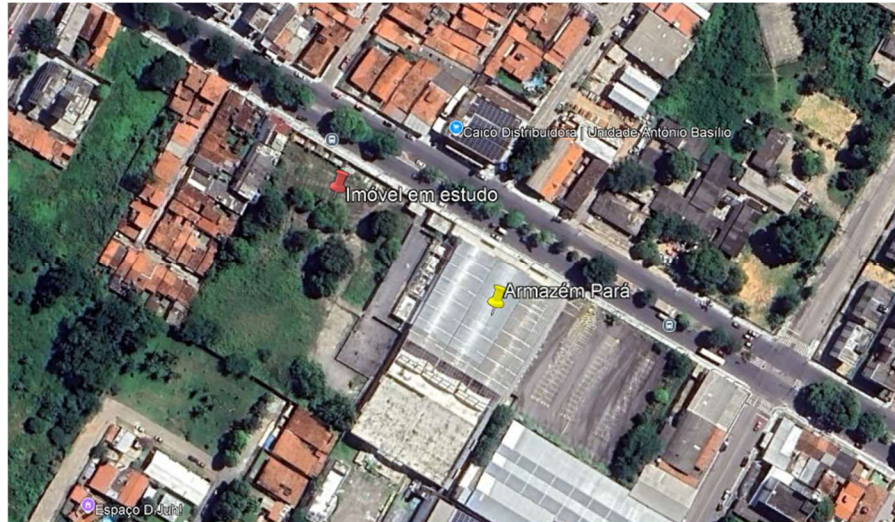
A partir da descrição constante na matrícula, consta que confronta com o Armazém Pará, imóvel identificado no local sob o numeral 1.788. Os croquis fornecidos pelo contratante (extraídos de laudos anteriores elaborados por terceiros) indicam que a propriedade em estudo se refere ao bem lindeiro de referido Armazém Pará. Estes foram os elementos de convicção considerados por nós para partir da hipótese que o bem estudo se refere ao imóvel vistoriado externamente cujas fotos foram trazidas ao presente trabalho.

A seguir exemplificação do exposto:

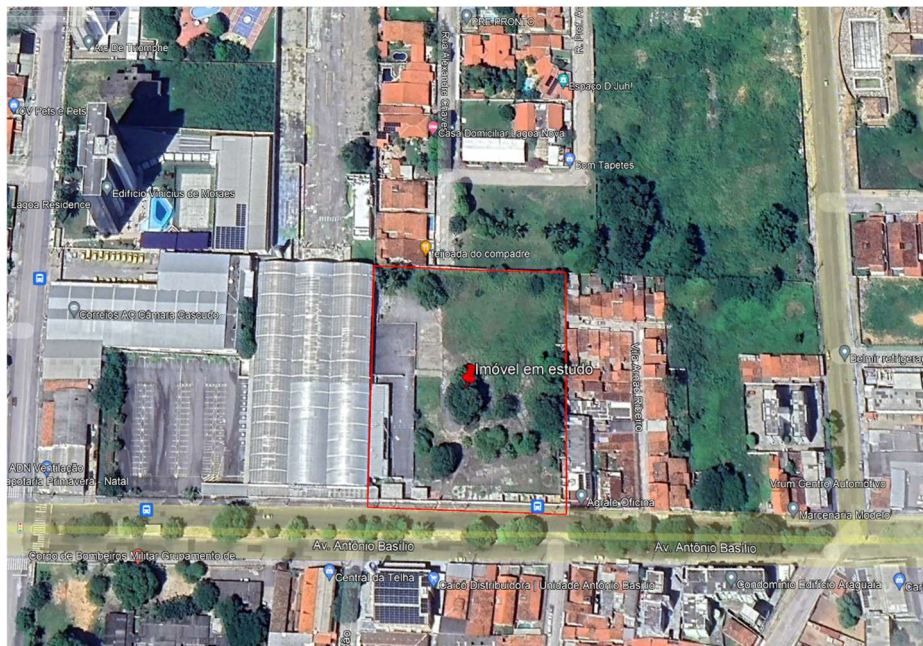
- (I) No IPTU consta área de terreno de 9.840,95m<sup>2</sup>;
- (II) Na Matrícula nº 1.846 consta menção a área de terreno de 9.840,95 m<sup>2</sup>;
- (III) Não é possível saber os limites do terreno do imóvel em estudo, visto que não foi fornecida planta quadra. No entanto, projetando as medidas informadas na matrícula fornecida sobre a imagem aérea do "Google Earth", no trecho informado em laudo anterior, resultaria aproximadamente na poligonal a seguir:

Referida poligonal resulta em área de terreno que coincide de forma aproximada com matrícula e IPTU.

No entanto, vale ressaltar que a poligonal apresentada se trata de mera estimativa (situação hipotética), tendo em vista que não sabemos a posição do ponto inicial para a projeção das medidas, podendo localizar-se à esquerda ou à direita da poligonal estimada.

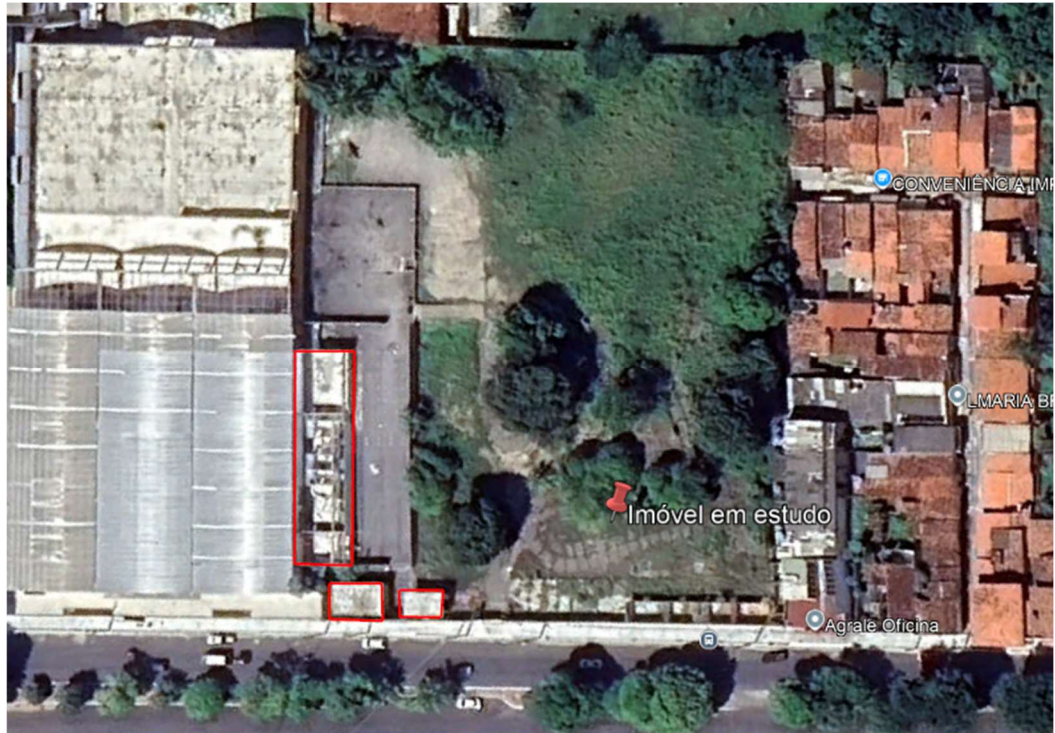
- (I) No IPTU, consta área construída de 1.794,39 m<sup>2</sup>;
- (II) Na Matrícula nº 1.846, não consta a menção de área construída;
- (III) Não podemos informar a área construída do imóvel visto que a vistoria foi realizada externamente;
- (IV) Realizando medições em uso a vista aérea do "Google Earth" sobre as edificações inseridas na poligonal hipotética informada no item anterior, resultou em área construída de 511,00m<sup>2</sup>, obtidas conforme imagem a seguir (aparentemente edificações em ruínas):

Para a presente avaliação não iremos considerar área construída existente no imóvel, visto que se trata de área não averbada.

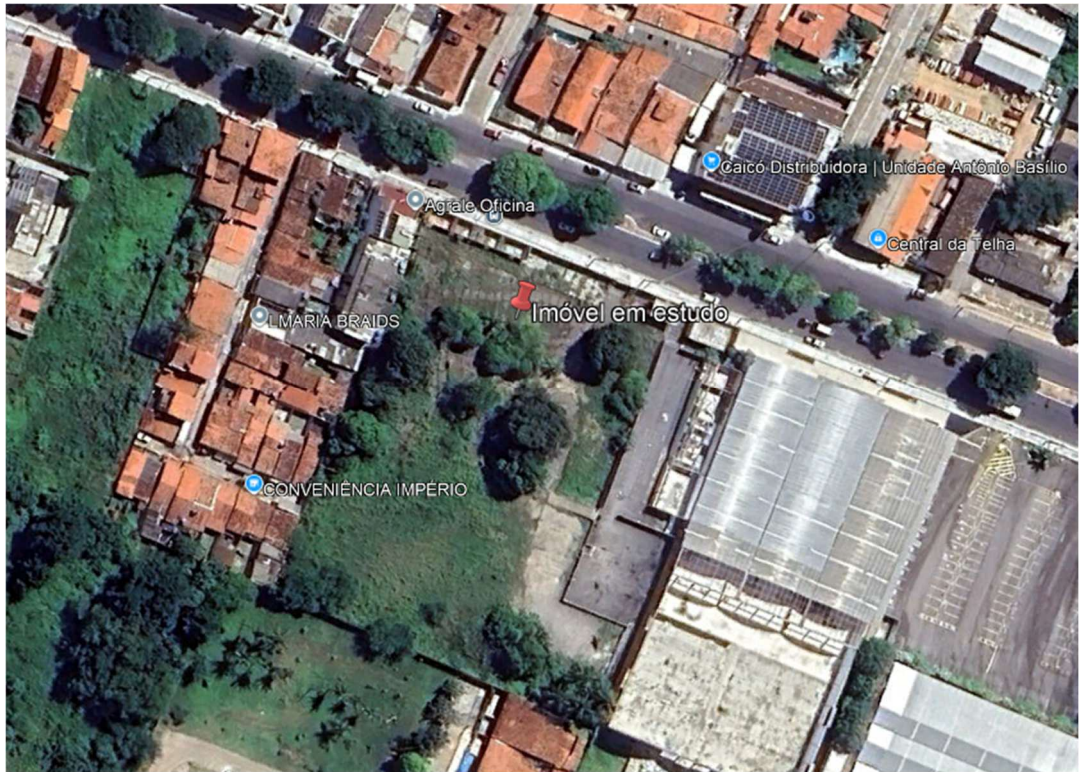
- 2.2.** O imóvel objeto deste estudo e da presente avaliação foi vistoriado externamente em 20/05/2025. No local, verificamos que o imóvel se encontra ocupado pela empresa Armazém Pará. No ato da vistoria identificamos que o armazém lindeiro ao avaliando, que aparentemente possui mesmo ocupante encontrava-se fechado, aparentemente o imóvel em estudo trata-se de imóvel desocupado.
- 2.3.** Trata-se de local dotado dos seguintes melhoramentos públicos: redes de água e esgoto, pavimento asfáltico, energia elétrica,
- 2.4.** Consideramos no presente trabalho o endereço Avenida Antônio Basílio, 1788, Lagoa Nova, Natal/RN, conforme indicado em IPTU fornecido pelo contratante.
